Asbestinventarisatetest

Vluchtenboerstraat 37, 9890 Gavere

Attestnummer : 20241020-000019.000

Niet-asbestveilig

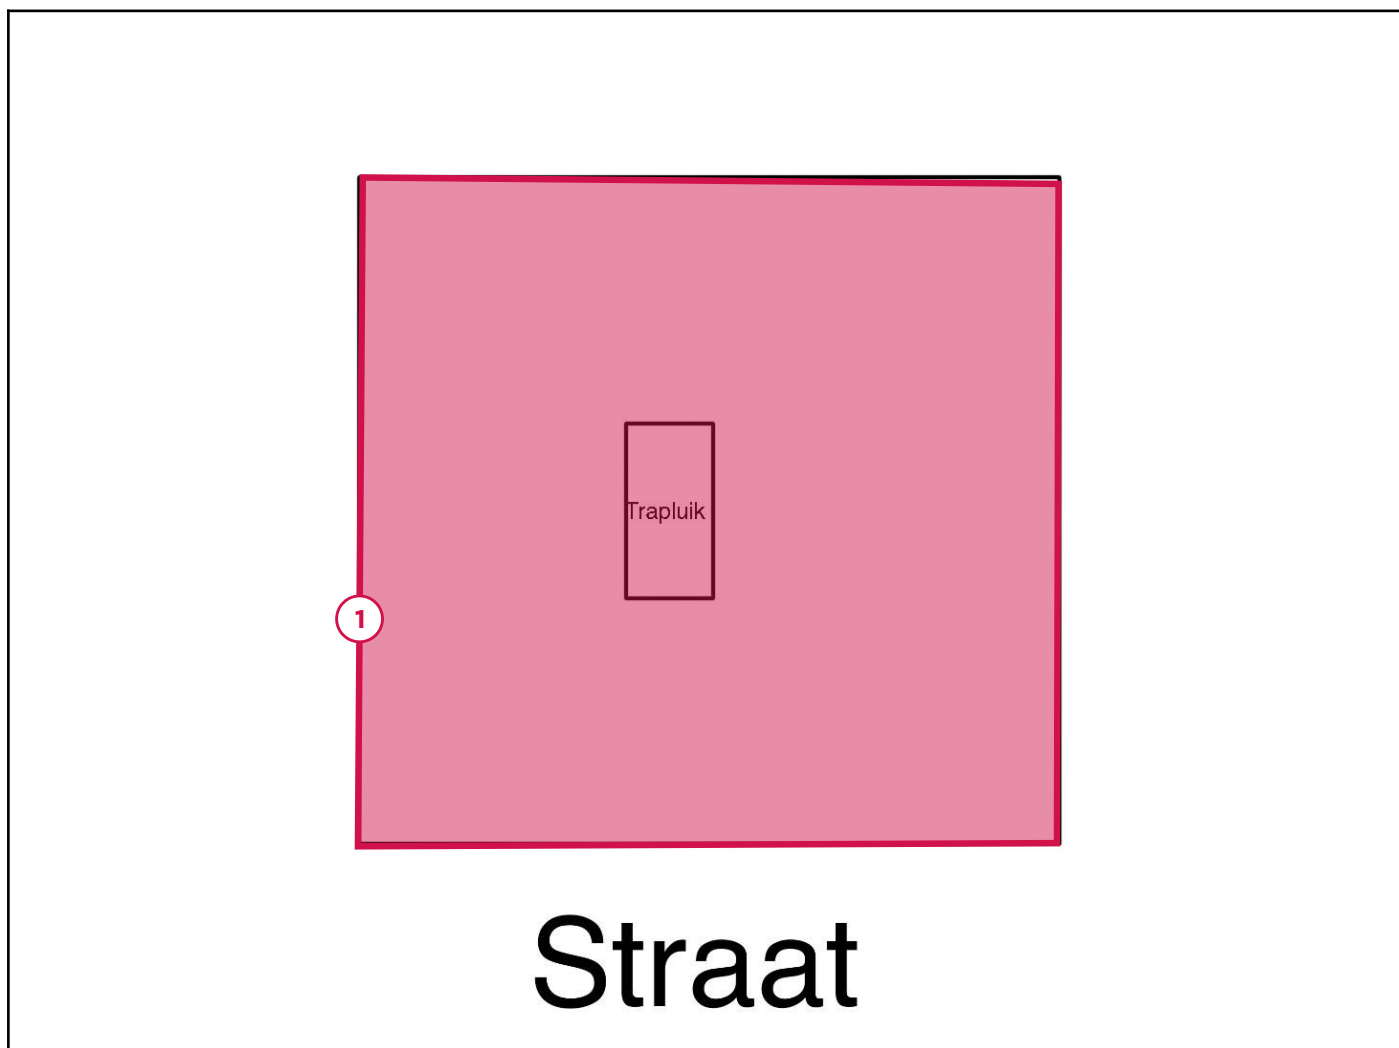
Plan 1.1: Zolder

Beschrijving	Type	Actie
1. Leien dak	Asbestmateriaal	Dringend verwijderen

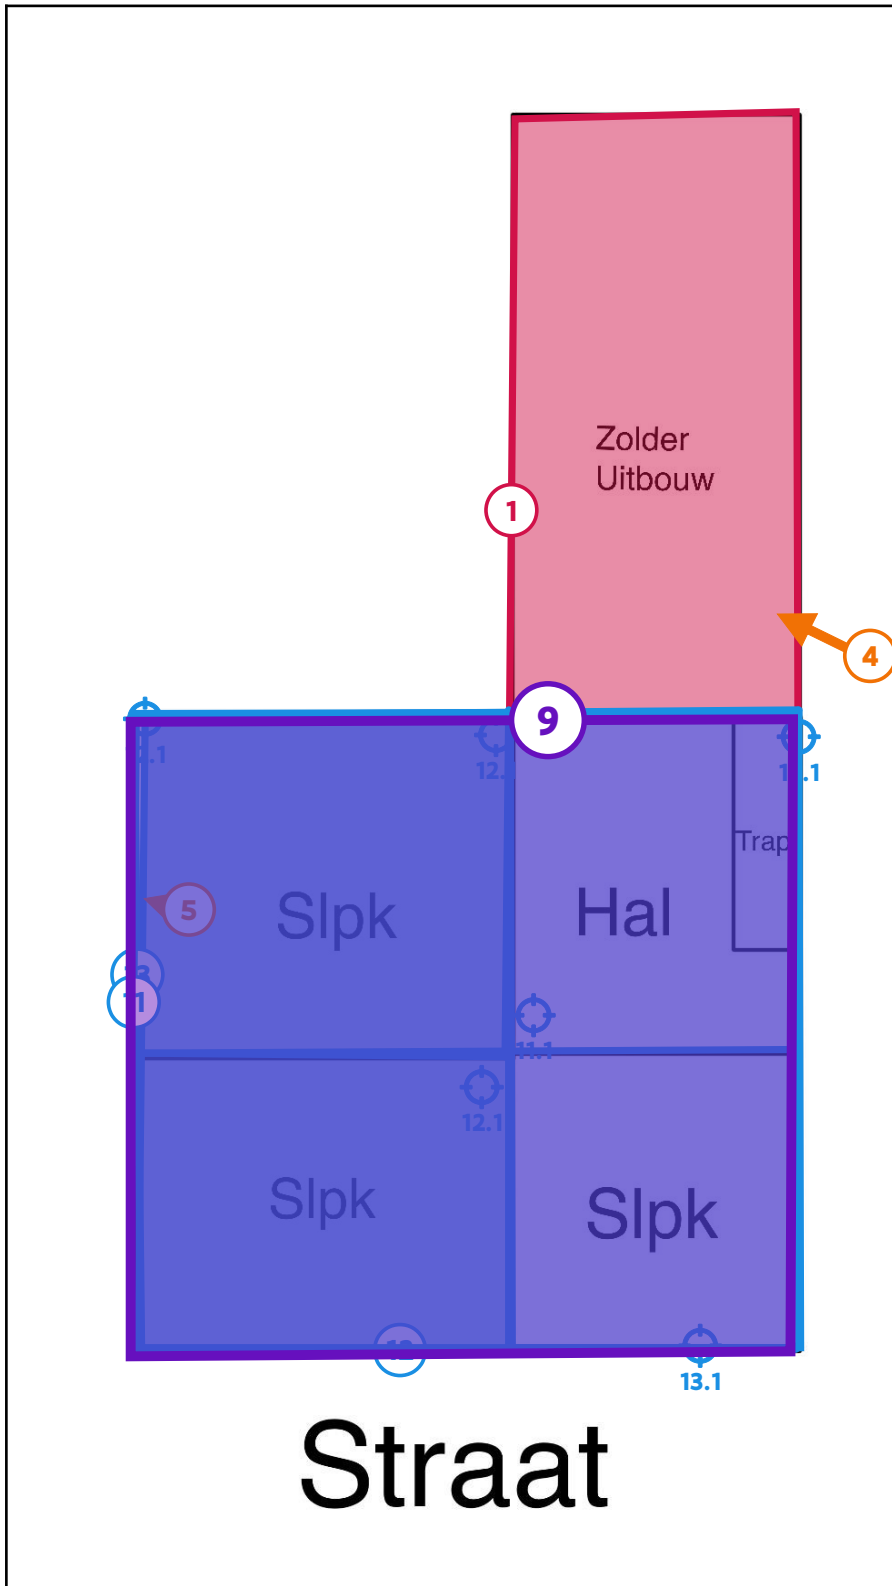
Plan 1.2: Niv1

1. Leien dak	Asbestmateriaal	Dringend verwijderen
4. Rookgaskanaal	Asbestmateriaal	Verwijderen
5. Schouwluik	Asbestmateriaal	Verwijderen
9. Lijm vinyltegels	Advies	-
11. Vinyltegels niv1	Geen asbest	-
11.1 Code: Mm05	Puntmonster	-
12. Pleisterwerk plafond	Geen asbest	-
12.1 Code: MM02	Mengmonster	-
13. Pleisterwerk wanden	Geen asbest	-
13.1 Code: MM01	Mengmonster	-

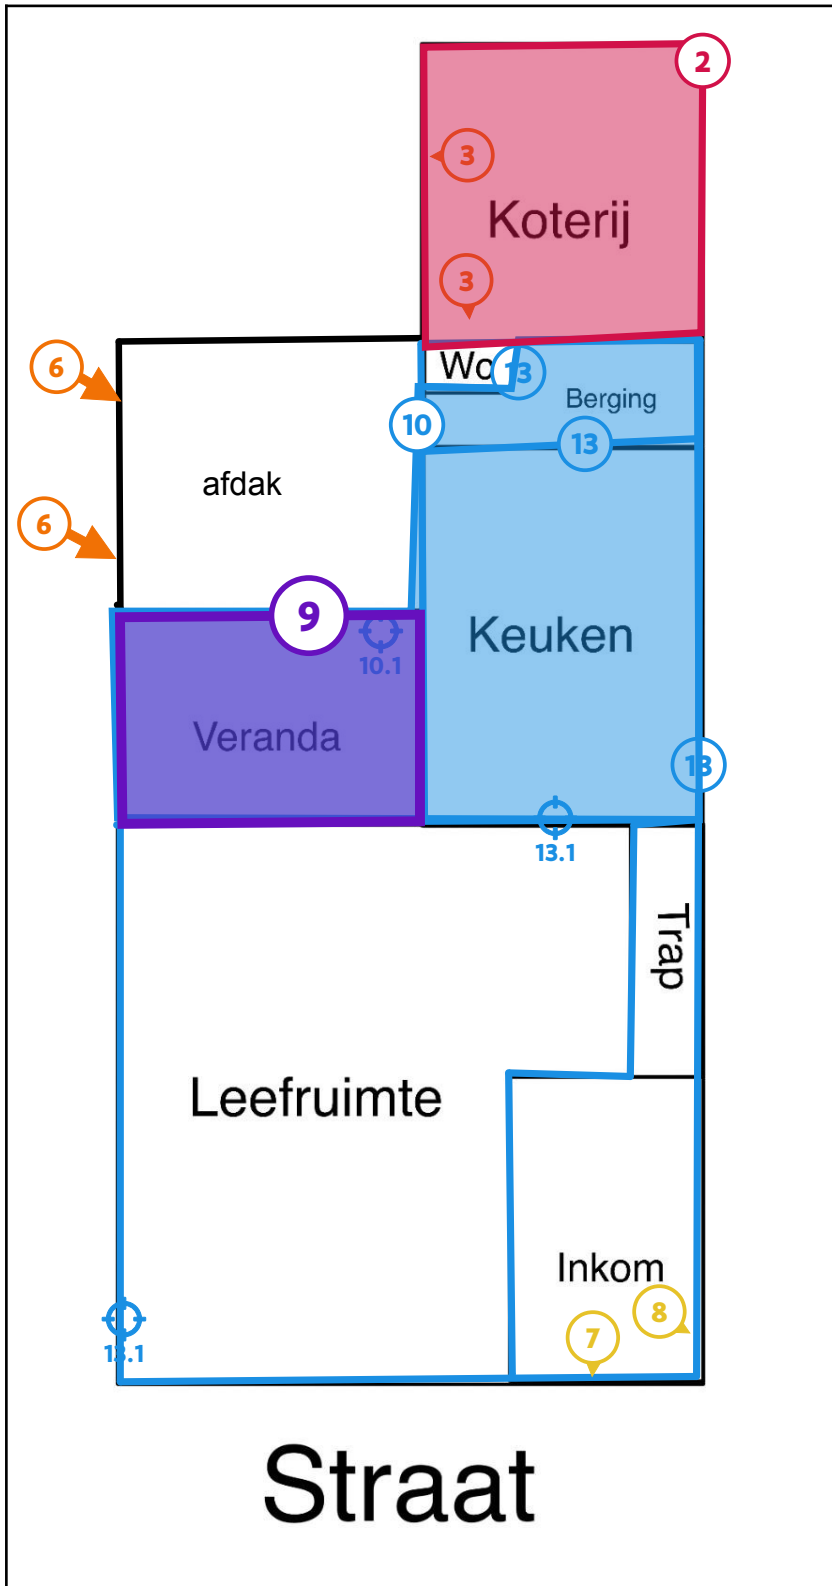
Plan 1.3: Gelijksvloer

2. Golfplaten	Asbestmateriaal	Dringend verwijderen
3. Bakeliet toepassingen	Asbestmateriaal	Verwijderen
6. Verloren bekisting	Asbestmateriaal	Maatregelen nemen
7. Mastiek ramen (binnen)	Asbestmateriaal	Zorgvuldig beheren
8. Bakeliet teller & zekering	Asbestmateriaal	Zorgvuldig beheren
9. Lijm vinyltegels	Advies	-
10. Vinyltegels glv	Geen asbest	-
10.1 Code: Mm06	Puntmonster	-
13. Pleisterwerk wanden	Geen asbest	-
13.1 Code: MM01	Mengmonster	-

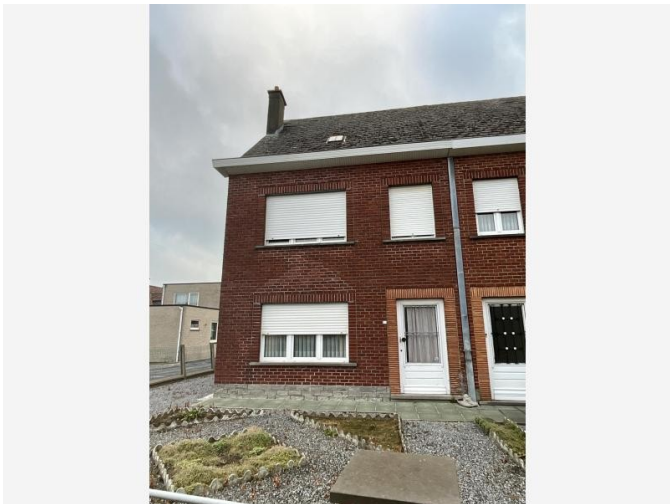
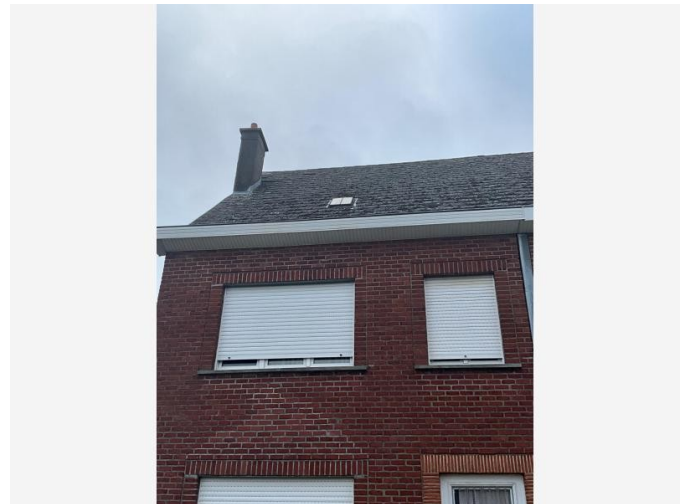
Eindbeoordeling materiaalrisico	Hoog materiaalrisico en/of hoge kans op vezelvrijgave
---------------------------------	---

Gebondenheid	Categorie 1: hechtgebonden in oorsprong
Asbestsoort (vezeltype)	Crocidoliet aanwezig
Asbestconcentratie	Laag (< 50%)
Afschermingsgraad van het gehele materiaal	Geheel of deels (ook) vrij aan de binnenlucht
Toestand van het materiaal	Matig beschadigd, matig verweerd

Beschrijving	Leien dak
Omgeving	Grenst aan binnen- en buitenlucht
Primaire drager	Schuin dak
Asbestmateriaal	Dak- en gevelbekleding - Lei, shingle
Bindmiddel van asbestmateriaal	Cement
Gebondenheid op basis van bindmiddel	Hecht
Hoeveelheid (oppervlakte - aantal)	<ul style="list-style-type: none">• 120,00 m² - 1 stuk
Totale oppervlakte	120,00 m ²
Eenvoudig bereikbaar	Ja
Bevestigingswijze	<ul style="list-style-type: none">• Onbekend
Identificatiemethode	Vaststelling zonder monstername
Destructieve handeling voor identificatie	Nee
Opmerking	De hoeveelheden zijn ramingen en zijn daarom ten allen tijde indicatief.

Dringend verwijderen

- Zorg voor een veilig beheer. Vermijd het beschadigen van het asbestmateriaal. Controleer de toestand jaarlijks op wijzigingen.
- Hemelwater dat afspoelt van asbestcement daken of gevels kan asbestdeeltjes bevatten. Gebruik het enkel voor gesloten circuits (bv. spoelen toiletten). Reinig na het vervangen van het dak of de gevel de dakgoten en regenwaterput of -ton om asbesthoudend sediment of slib te verwijderen

- Eenvoudige handelingen: mag via doe-het-zelf of door werknemer(s) met opleidingsattest eenvoudige handelingen
Indien de leien in zijn geheel verwijderd kunnen worden kan dit via eenvoudige handelingen.

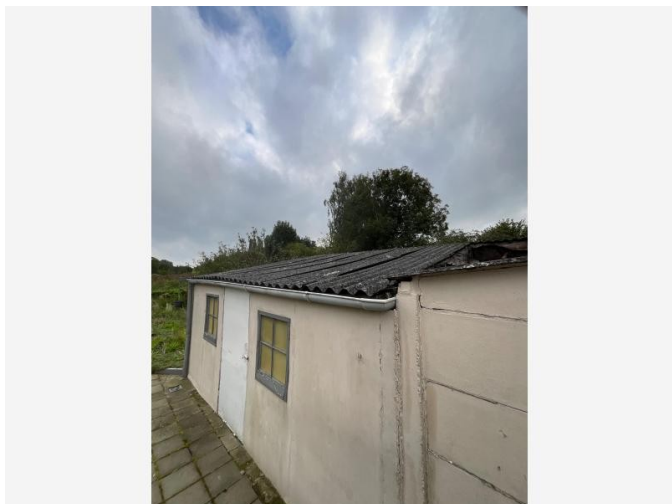
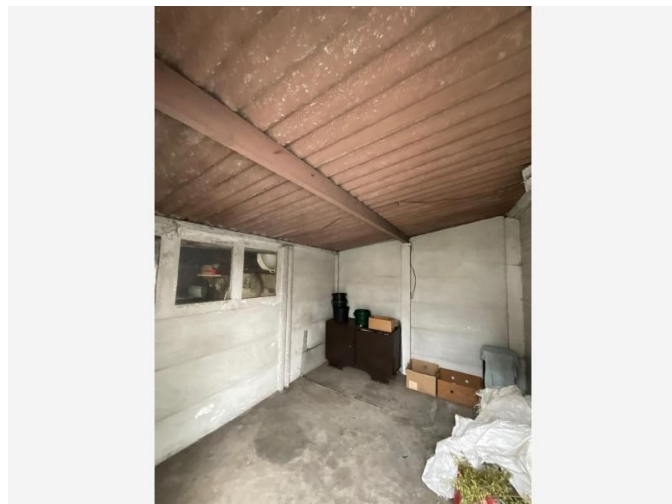
Eindbeoordeling materiaalrisico	Hoog materiaalrisico en/of hoge kans op vezelvrijgave
---------------------------------	---

Gebondenheid	Categorie 1: hechtgebonden in oorsprong
Asbestsoort (vezeltype)	Crocidoliet aanwezig
Asbestconcentratie	Laag (< 50%)
Afschermingsgraad van het gehele materiaal	Geheel of deels (ook) vrij aan de binnenlucht
Toestand van het materiaal	Matig beschadigd, matig verweerd

Beschrijving	Golfplaten
Omgeving	Grenst aan binnen- en buitenlucht
Primaire drager	Schuin dak
Asbestmateriaal	Dak- en gevelbekleding - Golfplaat
Bindmiddel van asbestmateriaal	Cement
Gebondenheid op basis van bindmiddel	Hecht
Hoeveelheid (oppervlakte - aantal)	<ul style="list-style-type: none">• 40,00 m² - 1 stuk
Totale oppervlakte	40,00 m ²
Eenvoudig bereikbaar	Ja
Bevestigingswijze	<ul style="list-style-type: none">• Geschroefd
Identificatiemethode	Vaststelling zonder monsternamen
Destructieve handeling voor identificatie	Nee
Opmerking	De hoeveelheden zijn ramingen en zijn daarom ten allen tijde indicatief.

Dringend verwijderen

- Zorg voor een veilig beheer. Vermijd het beschadigen van het asbestmateriaal. Controleer de toestand jaarlijks op wijzigingen.

- Eenvoudige handelingen: mag via doe-het-zelf of door werknemer(s) met opleidingsattest eenvoudige handelingen
De golfplaten kunnen worden losgeschroefd en in zijn geheel worden verwijderd zonder breken.

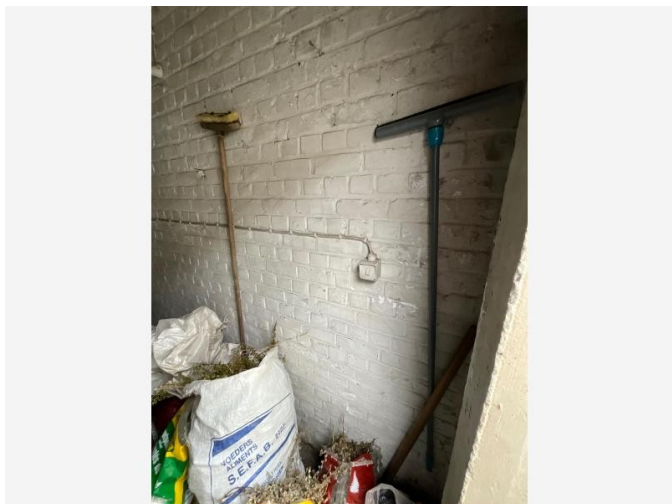
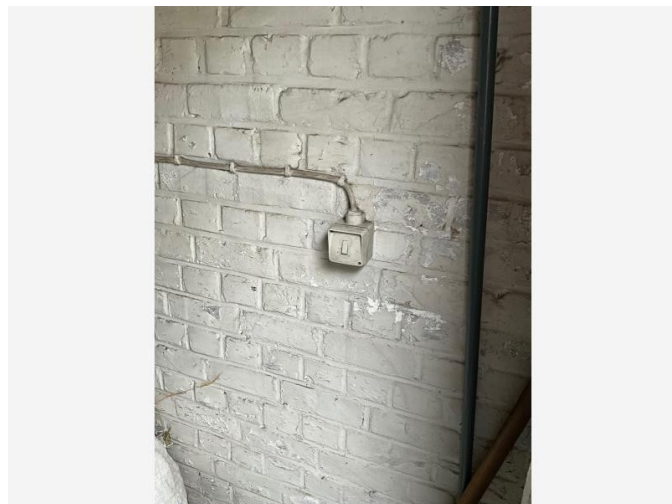
Eindbeoordeling materiaalrisico	Verhoogd materiaalrisico en/of verhoogde kans op vezelvrijgave
---------------------------------	--

Gebondenheid	Categorie 1: hechtgebonden in oorsprong
Asbestsoort (vezeltype)	Crocidoliet aanwezig
Asbestconcentratie	Laag (< 50%)
Afschermingsgraad van het gehele materiaal	Geheel of deels (ook) vrij aan de binnenlucht
Toestand van het materiaal	Licht beschadigd, licht verweerd. Intact calciumsilicaatmateriaal of categorie III 'gebondenheid'

Beschrijving	Bakeliet toepassingen
Omgeving	Binnen
Primaire drager	Communicatie en elektrische infrastructuur en uitrusting
Asbestmateriaal	Plaat, paneel, tablet - Type Bakeliet
Bindmiddel van asbestmateriaal	Kunststof of -hars
Gebondenheid op basis van bindmiddel	Hecht
Hoeveelheid (oppervlakte - dikte - aantal)	<ul style="list-style-type: none">• 0,05 m² - 0,50 cm - 2 stuks
Totaal volume	< 0,001 m ³
Eenvoudig bereikbaar	Ja
Bevestigingswijze	<ul style="list-style-type: none">• Geschroefd
Identificatiemethode	Vaststelling zonder monstername
Destructieve handeling voor identificatie	Nee

Verwijderen

- Zorg voor een veilig beheer. Vermijd het beschadigen van het asbestmateriaal. Controleer de toestand jaarlijks op wijzigingen.

- Eenvoudige handelingen: mag via doe-het-zelf of door werknemer(s) met opleidingsattest eenvoudige handelingen
De toepassingen kunnen worden losgeschroefd en in zijn geheel worden verwijderd.

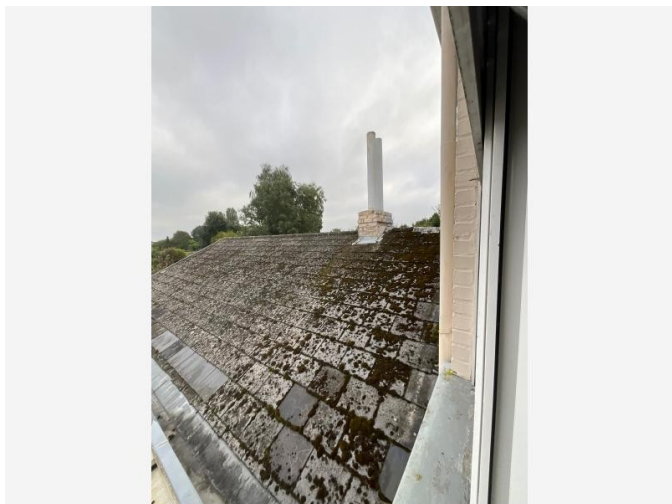
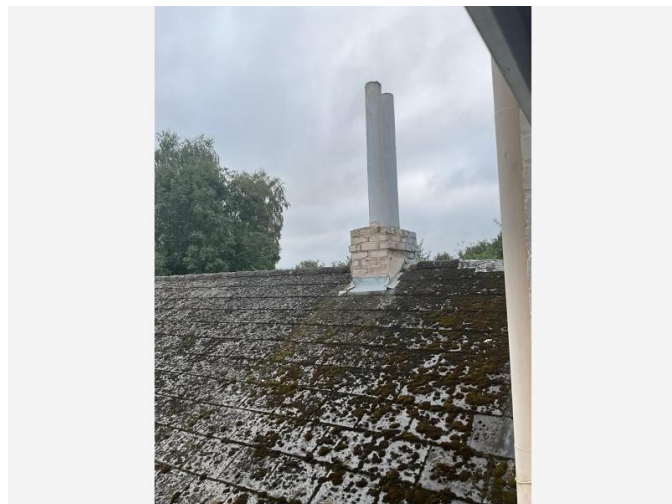
Eindbeoordeling materiaalrisico	Verhoogd materiaalrisico en/of verhoogde kans op vezelvrijgave
---------------------------------	--

Gebondenheid	Categorie 1: hechtgebonden in oorsprong
Asbestsoort (vezeltype)	Crocidoliet aanwezig
Asbestconcentratie	Laag (< 50%)
Afschermingsgraad van het gehele materiaal	Geheel of deels vrij aan de buitenlucht
Toestand van het materiaal	Matig beschadigd, matig verweerd

Beschrijving	Rookgaskanaal
Omgeving	Buiten
Primaire drager	HVAC infrastructuur en uitrusting
Asbestmateriaal	Rookgaskanaal
Bindmiddel van asbestmateriaal	Cement
Gebondenheid op basis van bindmiddel	Hecht
Hoeveelheid (lengte - omtrek - dikte - aantal)	<ul style="list-style-type: none">• 1,50 m - 35,00 cm - 1,00 cm - 2 stuks
Totaal volume	0,011 m ³
Eenvoudig bereikbaar	Ja
Bevestigingswijze	<ul style="list-style-type: none">• Geklemd
Identificatiemethode	Vaststelling zonder monstername
Destructieve handeling voor identificatie	Nee
Opmerking	De hoeveelheden zijn ramingen en zijn daarom ten allen tijde indicatief.

Verwijderen

- Zorg voor een veilig beheer. Vermijd het beschadigen van het asbestmateriaal. Controleer de toestand jaarlijks op wijzigingen.
- Hemelwater dat afspoelt van asbestcement daken of gevels kan asbestdeeltjes bevatten. Gebruik het enkel voor gesloten circuits (bv. spoelen toiletten). Reinig na het vervangen van het dak of de gevel de dakgoten en regenwaterput of -ton om asbesthoudend sediment of slib te verwijderen

- Eenvoudige handelingen: mag via doe-het-zelf of door werknemer(s) met opleidingsattest eenvoudige handelingen
Het rookgaskanaal kan rondom worden losgemaakt en in zijn geheel worden verwijderd.

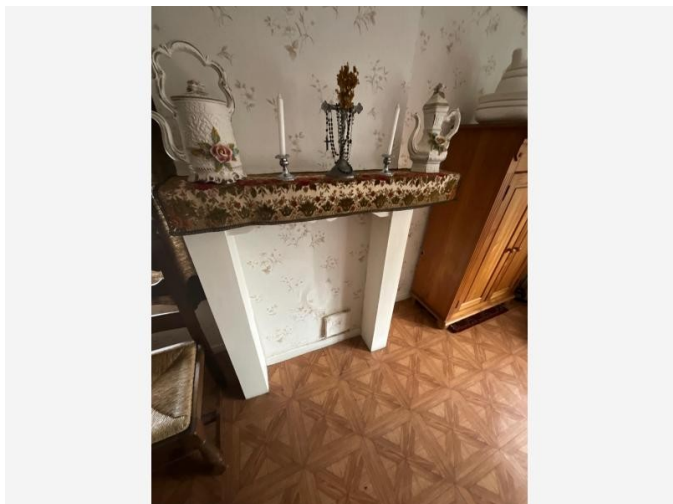
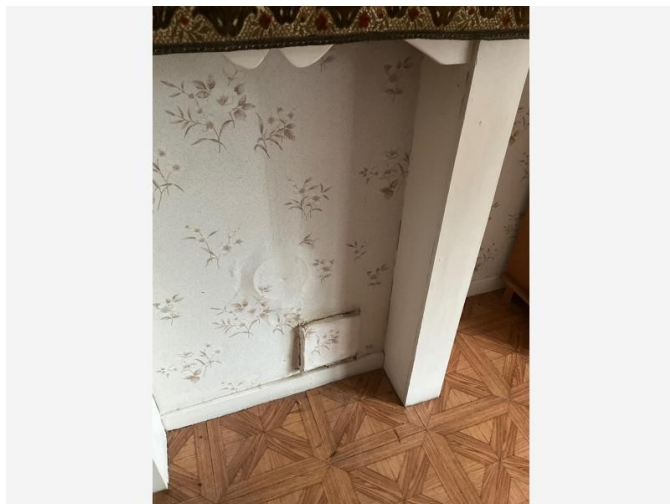
Eindbeoordeling materiaalrisico	Verhoogd materiaalrisico en/of verhoogde kans op vezelvrijgave
---------------------------------	--

Gebondenheid	Categorie 1: hechtgebonden in oorsprong
Asbestsoort (vezeltype)	Crocidoliet aanwezig
Asbestconcentratie	Laag (< 50%)
Afschermingsgraad van het gehele materiaal	Geheel of deels (ook) vrij aan de binnenlucht
Toestand van het materiaal	Licht beschadigd, licht verweerd. Intact calciumsilicaatmateriaal of categorie III 'gebondenheid'

Beschrijving	Schouwluik
Omgeving	Binnen
Primaire drager	HVAC infrastructuur en uitrusting
Asbestmateriaal	Brandwerende afsluiting (prefab geheel) - Luik
Bindmiddel van asbestmateriaal	Cement
Gebondenheid op basis van bindmiddel	Hecht
Hoeveelheid (gewicht - aantal)	<ul style="list-style-type: none">• 1,50 kg - 1 stuk
Totaal gewicht	1,50 kg
Eenvoudig bereikbaar	Ja
Bevestigingswijze	<ul style="list-style-type: none">• Los (al dan niet bedekt)
Identificatiemethode	Vaststelling zonder monstername
Destructieve handeling voor identificatie	Nee

Verwijderen

- Zorg voor een veilig beheer. Vermijd het beschadigen van het asbestmateriaal. Controleer de toestand jaarlijks op wijzigingen.

- Eenvoudige handelingen: mag via doe-het-zelf of door werknemer(s) met opleidingsattest eenvoudige handelingen
Het luik zit los en kan in zijn geheel worden verwijderd zonder breken.

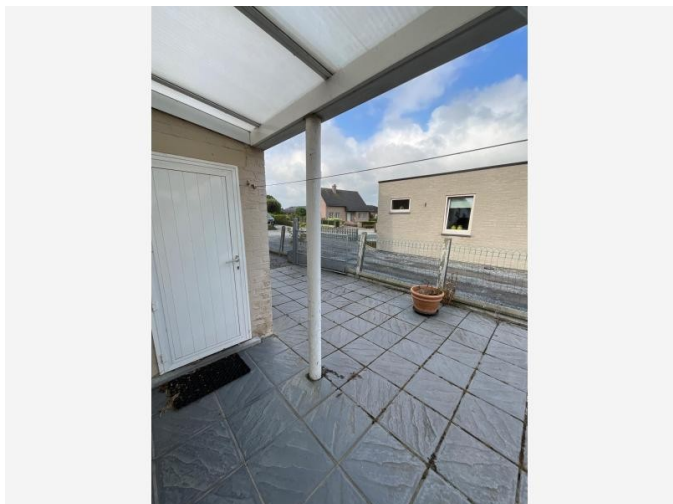
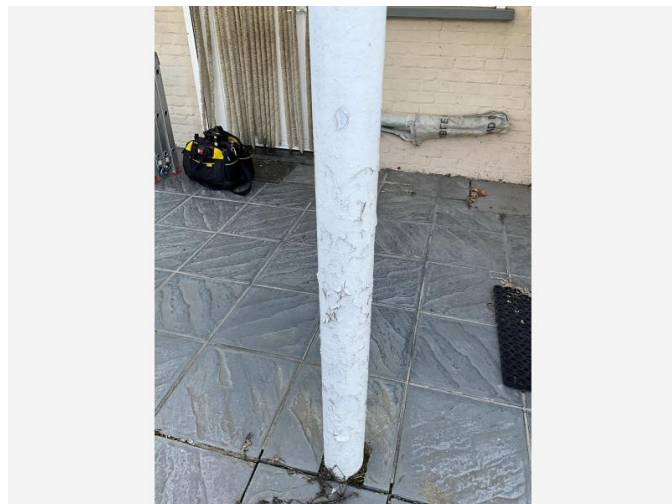
Eindbeoordeling materiaalrisico	Verhoogd materiaalrisico en/of verhoogde kans op vezelvrijgave
---------------------------------	--

Gebondenheid	Categorie 1: hechtgebonden in oorsprong
Asbestsoort (vezeltype)	Crocidoliet aanwezig
Asbestconcentratie	Laag (< 50%)
Afschermingsgraad van het gehele materiaal	Geheel of deels vrij aan de buitenlucht
Toestand van het materiaal	Matig beschadigd, matig verweerd

Beschrijving	Verloren bekisting
Omgeving	Buiten
Primaire drager	Fundering-draagstructuur (horizontaal, verticaal)
Asbestmateriaal	Verloren bekisting - Buis, koker
Bindmiddel van asbestmateriaal	Cement
Gebondenheid op basis van bindmiddel	Hecht
Hoeveelheid (lengte - omtrek - dikte - aantal)	<ul style="list-style-type: none">• 2,50 m - 30,00 cm - 1,00 cm - 2 stuks
Totaal volume	0,015 m ³
Eenvoudig bereikbaar	Nee <ul style="list-style-type: none">• Verwijdering tast de bouwkundige integriteit aan.
Bevestigingswijze	<ul style="list-style-type: none">• Geklemd• Verlijmd, ingegoten, versmeerd
Identificatiemethode	Vaststelling zonder monsternamen
Destructieve handeling voor identificatie	Nee

Maatregelen nemen

- Zorg voor een veilig beheer en verwijder dit asbestmateriaal wanneer het bij werken eenvoudig bereikbaar wordt. Controleer de toestand jaarlijks op wijzigingen.

- Eenvoudige handelingen: mag via doe-het-zelf of door werknemer(s) met opleidingsattest eenvoudige handelingen
Indien bij grote werken de draagstructuur in zijn geheel wordt uitgegraven & verwijderd, kan dit via eenvoudige handelingen.

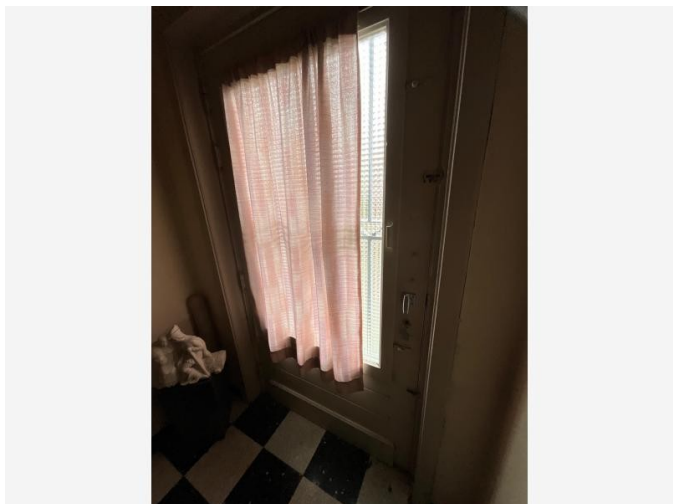
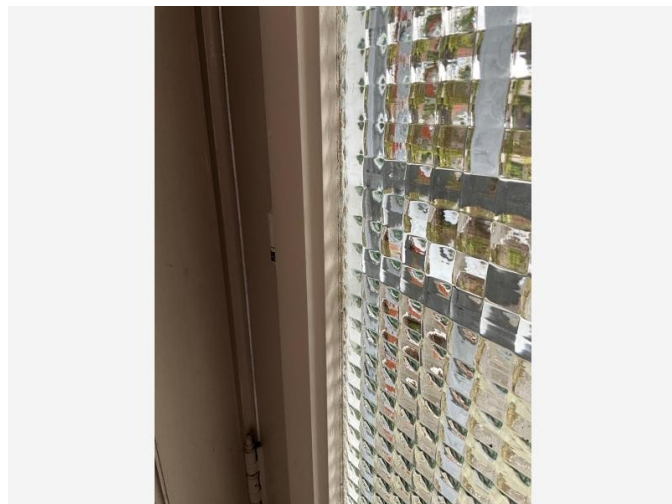
Eindbeoordeling materiaalrisico	Laag materiaalrisico en/of verlaagde kans op vezelvrijgave
---------------------------------	--

Gebondenheid	Categorie 1: hechtgebonden in oorsprong
Asbestsoort (vezeltype)	Amfibool aanwezig, uitgezonderd crocidoliet
Asbestconcentratie	Laag (< 50%)
Afschermingsgraad van het gehele materiaal	Geheel of deels (ook) vrij aan de binnenlucht
Toestand van het materiaal	Licht beschadigd, licht verweerd. Intact calciumsilicaatmateriaal of categorie III 'gebondenheid'

Beschrijving	Mastiek ramen (binnen)
Omgeving	Binnen
Primaire drager	Wandopening verticaal (raam, deur, ...)
Asbestmateriaal	In-situ afwerkingslagen - Pasta, stopverf, voegsel, stopsel, vulsel, mastiek, kitten, ...
Bindmiddel van asbestmateriaal	Kitten, mastiek, pasta
Gebondenheid op basis van bindmiddel	Hecht
Hoeveelheid (gewicht - aantal)	<ul style="list-style-type: none">• 0,25 kg - 1 stuk
Totaal gewicht	0,25 kg
Eenvoudig bereikbaar	Ja
Bevestigingswijze	<ul style="list-style-type: none">• Verlijmd, ingegoten, versmeerd
Identificatiemethode	Vaststelling zonder monsternamen
Destructieve handeling voor identificatie	Nee

Zorgvuldig beheren

- Zorg voor een veilig beheer. Vermijd het beschadigen van het asbestmateriaal. Controleer de toestand jaarlijks op wijzigingen.

- Eenvoudige handelingen: mag via doe-het-zelf of door werknemer(s) met opleidingsattest eenvoudige handelingen
De ramen/deuren kunnen in zijn geheel worden verwijderd.

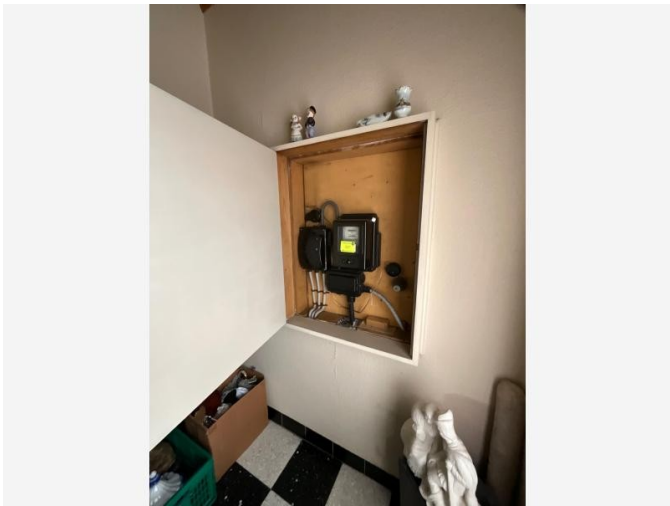
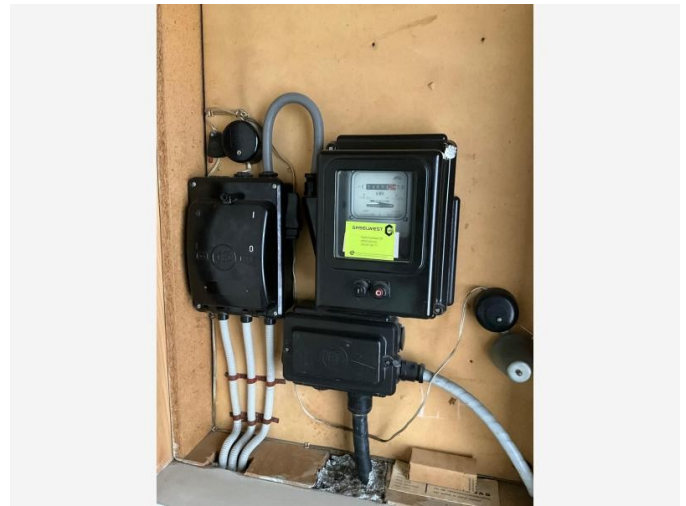
Eindbeoordeling materiaalrisico	Laag materiaalrisico en/of verlaagde kans op vezelvrijgave
---------------------------------	--

Gebondenheid	Categorie 1: hechtgebonden in oorsprong
Asbestsoort (vezeltype)	Crocidoliet aanwezig
Asbestconcentratie	Laag (< 50%)
Afschermingsgraad van het gehele materiaal	Geheel of deels (ook) vrij aan de binnenlucht
Toestand van het materiaal	Onbeschadigd, niet verweerd

Beschrijving	Bakeliet teller & zekering
Omgeving	Binnen
Primaire drager	Communicatie en elektrische infrastructuur en uitrusting
Asbestmateriaal	Plaat, paneel, tablet - Type Bakeliet
Bindmiddel van asbestmateriaal	Kunststof of -hars
Gebondenheid op basis van bindmiddel	Hecht
Hoeveelheid (oppervlakte - dikte - aantal)	<ul style="list-style-type: none">• 0,25 m² - 0,50 cm - 1 stuk
Totaal volume	0,001 m ³
Eenvoudig bereikbaar	Ja
Bevestigingswijze	<ul style="list-style-type: none">• Geschroefd
Identificatiemethode	Vaststelling zonder monstername
Destructieve handeling voor identificatie	Nee

Zorgvuldig beheren

- Zorg voor een veilig beheer. Vermijd het beschadigen van het asbestmateriaal. Controleer de toestand jaarlijks op wijzigingen.

- Eenvoudige handelingen: mag via doe-het-zelf of door werknemer(s) met opleidingsattest eenvoudige handelingen
De toepassingen kunnen worden losgeschroefd en in zijn geheel worden verwijderd. Laten vervangen door de bevoegde instanties.

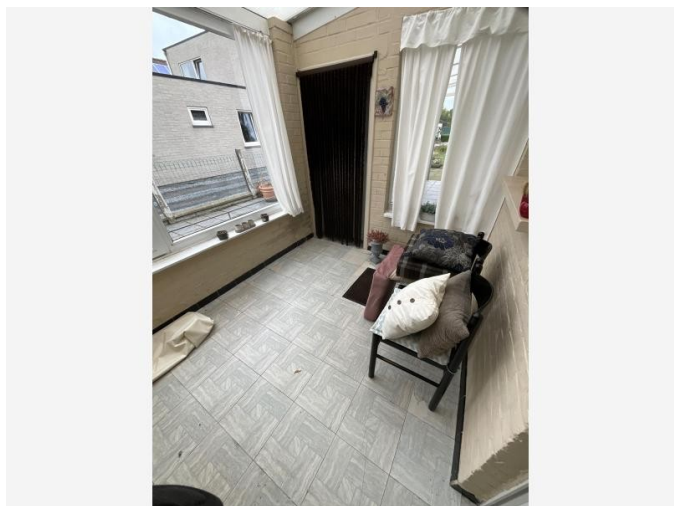
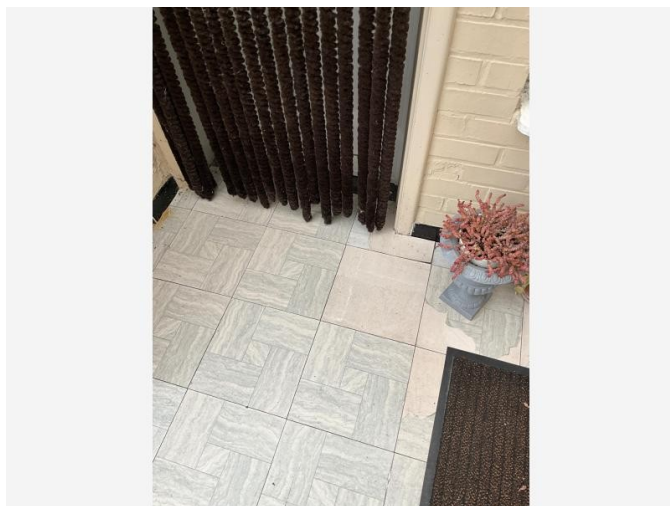
Geen asbest

#	Type	Referentie	Resultaat
10.1	Puntmonster	Mm06	Geen asbest

Beschrijving	Vinyltegels glv
Omgeving	Binnen
Primaire drager	Vloer
Bindmiddel van materiaal	Kunststof of -hars
Gebondenheid op basis van bindmiddel	Hecht
Hoeveelheid (oppervlakte - dikte - aantal)	• 40,00 m ² - 0,30 cm - 1 stuk
Totaal volume	0,12 m ³
Identificatiemethode	Vaststelling met monstername
Destructieve handeling voor identificatie	Nee

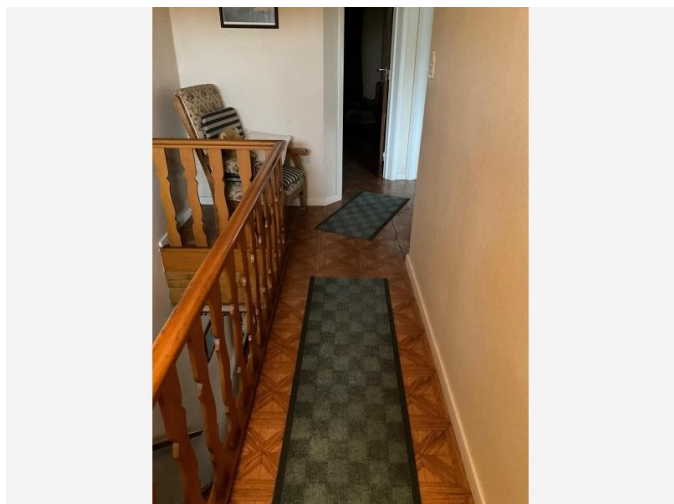
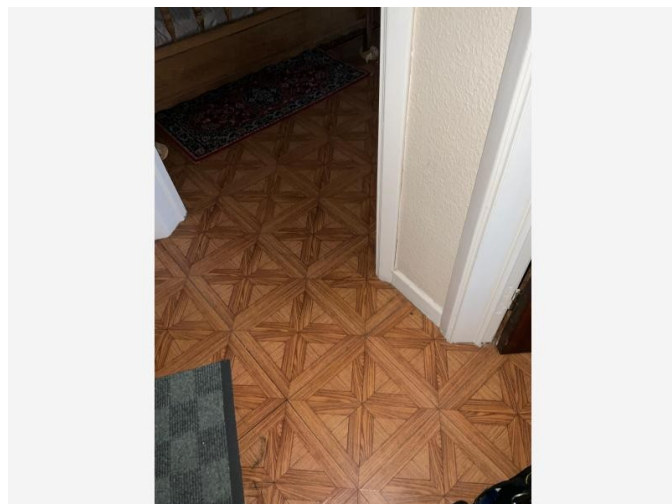
Geen asbest

#	Type	Referentie	Resultaat
11.1	Puntmonster	Mm05	Geen asbest

Beschrijving	Vinyltegels niv1
Omgeving	Binnen
Primaire drager	Vloer
Bindmiddel van materiaal	Kunststof of -hars
Gebondenheid op basis van bindmiddel	Hecht
Hoeveelheid (oppervlakte - dikte - aantal)	• 47,00 m ² - 0,30 cm - 1 stuk
Totaal volume	0,141 m ³
Identificatiemethode	Vaststelling met monstername
Destructieve handeling voor identificatie	Nee

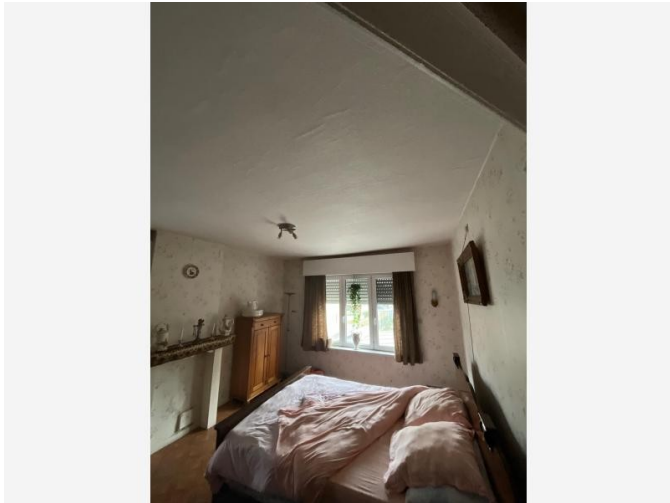
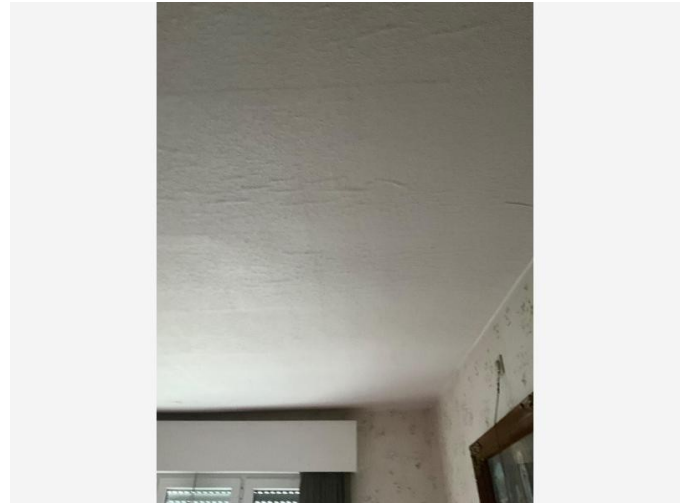
Fiche 12: Pleisterwerk plafond

Geen asbest

#	Type	Referentie	Resultaat
12.1	Mengmonster	MM02	Geen asbest

Beschrijving	Pleisterwerk plafond
Omgeving	Binnen
Primaire drager	Plafond
Bindmiddel van materiaal	Gips - kalk
Gebondenheid op basis van bindmiddel	Niet-hechtgebonden
Hoeveelheid (oppervlakte - dikte - aantal)	• 16,00 m ² - 0,50 cm - 1 stuk
Totaal volume	0,08 m ³
Identificatiemethode	Vaststelling met monsternamen
Destructieve handeling voor identificatie	Nee
Opmerking	De hoeveelheden zijn ramingen en zijn daarom ten allen tijde indicatief.

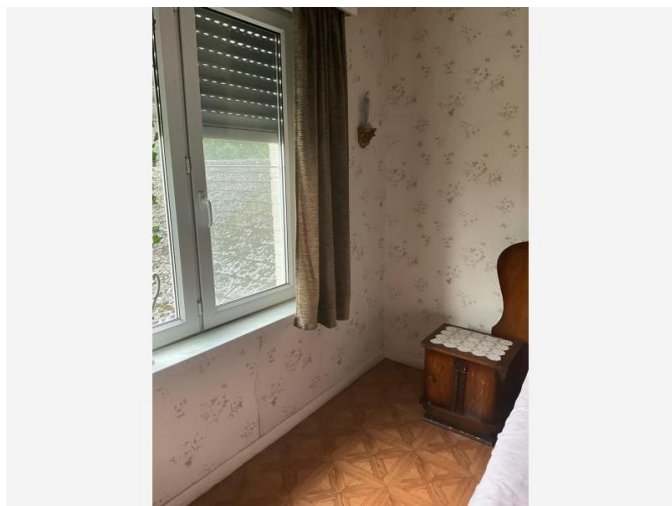
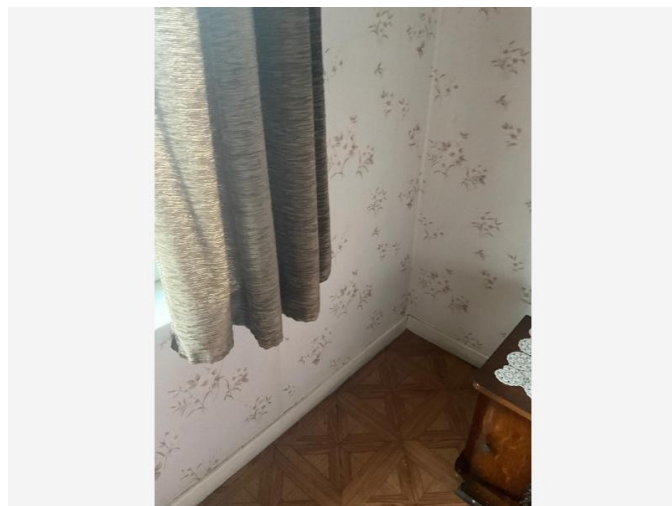
Geen asbest

#	Type	Referentie	Resultaat
13.1	Mengmonster	MM01	Geen asbest

Beschrijving	Pleisterwerk wanden
Omgeving	Binnen
Primaire drager	Binnenwand
Bindmiddel van materiaal	Gips - kalk
Gebondenheid op basis van bindmiddel	Niet-hechtgebonden
Hoeveelheid (oppervlakte - dikte - aantal)	• 140,00 m ² - 1,00 cm - 1 stuk
Totaal volume	1,40 m ³
Identificatiemethode	Vaststelling met monsternamen
Destructieve handeling voor identificatie	Nee
Opmerking	De hoeveelheden zijn ramingen en zijn daarom ten allen tijde indicatief.
